CASO CLÍNICO

TÉCNICA EFICIENTE PARA REMOVER POSTES DE FIBRA DE VIDRIO EFFICIENT TECHNIQUE FOR REMOVING FIBERGLASS POSTS.

Cedillo, J.¹, Espinosa, R.²

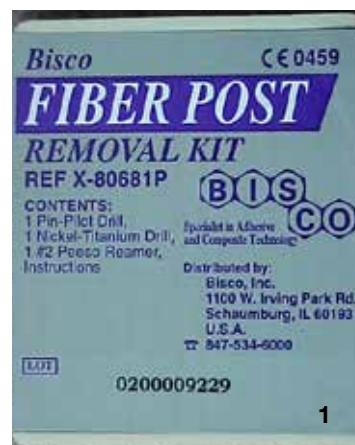
FIGURA 1. Estuche para remover postes de fibra de vidrio Fiber post Removal Kit (Bisco Inc.).

En la práctica clínica los autores han efectuado todas estas técnicas, inclusive han efectuado combinaciones de ellas, también lo han intentado con fresas especialmente diseñadas para remover postes de fibra. (Figuras 1 y 2).

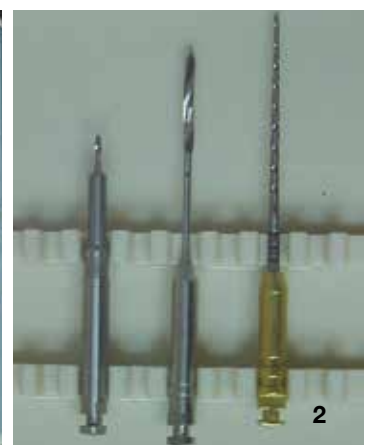
FIGURA 2. Instrumentos rotatorios para remover postes de fibra contenidos en el estuche Fiber Post Removal Kit. (Figura N 1). Contiene Perforador piloto, Perforador de níquel titanio y una fresa Peeso N 2.

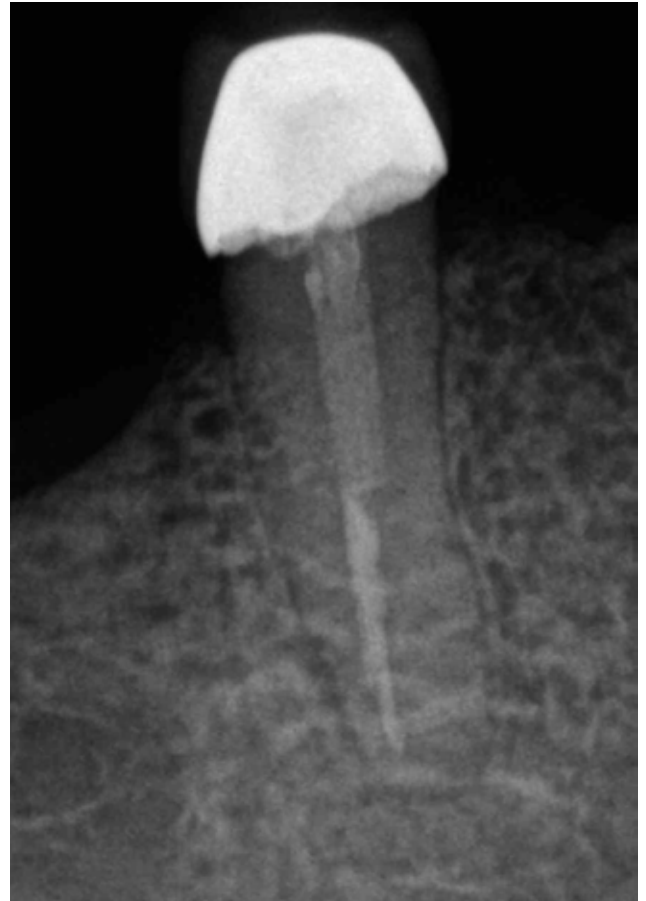
FIGURA 3. Radiografía preparatoria, en donde se distingue el diámetro y profundidad del poste de fibra de vidrio.

Se presenta en el consultorio paciente masculino, de 25 años de edad, con dolor a la masticación y a la percusión vertical. Radiográficamente se observa una obturación endodóntica desfavorable, en el segundo premolar inferior derecho, al que le han efectuado tratamiento de endodoncia y le han colocado un poste de fibra y una corona metal porcelana (Figura 3). Por lo cual se decidió eliminar la corona y el poste de fibra para poder efectuar el retratamiento de endodoncia.

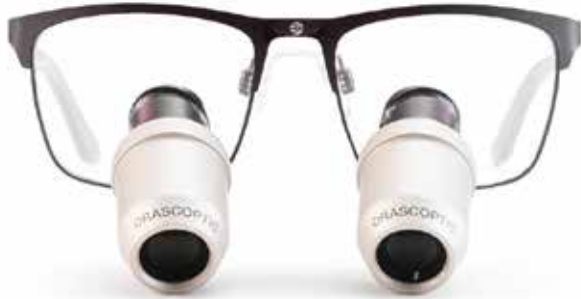
FIGURA 6. Lupas de 5.5 dioptrías.

de vidrio. (Figura 5). Es importante considerar que los postes de fibra de vidrio no se pueden retirar completos a diferencia de los metálicos. Los postes de fibra de vidrio se eliminan por sustracción, para realizar favorablemente esta técnica es necesario la ayuda de magnificación, ya sea con lupas con luz o microscopio. (Figura 6).

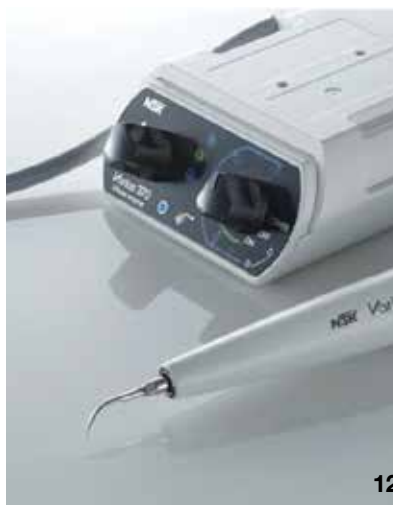
12

FIGURA 12. Unidad de ultrasonido Varios 370 de NSK.

Se utiliza ultrasonido piezoeléctrico en el conducto, con dos objetivos: el primero es limpiarlo para tener mejor visibilidad; el segundo es retirar de las paredes la resina de cementación de la forma más conservadora. (Figura 12). Se recomienda dar una vibración lenta o baja, para no desgastar la dentina, retirando únicamente la resina, la cual se va desprendiendo por fractura al colocar el ultrasonido en la resina de cementación y el poste, evitar el contacto intenso en las paredes de dentina. Se continúa retirando el resto apical del poste de fibra de vidrio y la resina de cementación, para este efecto, se cambia la punta del ultrasonido, por el inserto E15D de NSK. (Figura 13), es una fresa o punta que desgastará o desvanecerá el sector más profundo (este inserto se utiliza mucho en endodoncia para calcificaciones en los conductos).

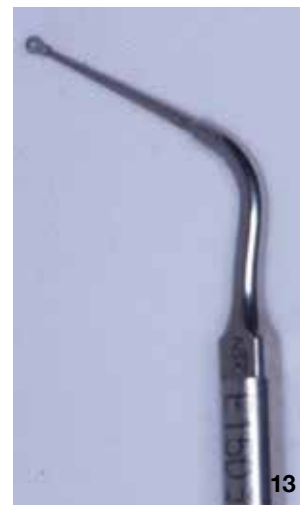
13

FIGURA 13. Inserto E15D de NSK con punta diamantada.

Este inserto para ultrasonido se utiliza con agua, su función en esta técnica es eliminar el poste y cemento profundo. La erosión se logra por el diamante que cubre la punta del instrumento, utilizándose a baja o mediana velocidad de vibración. Esta fresa

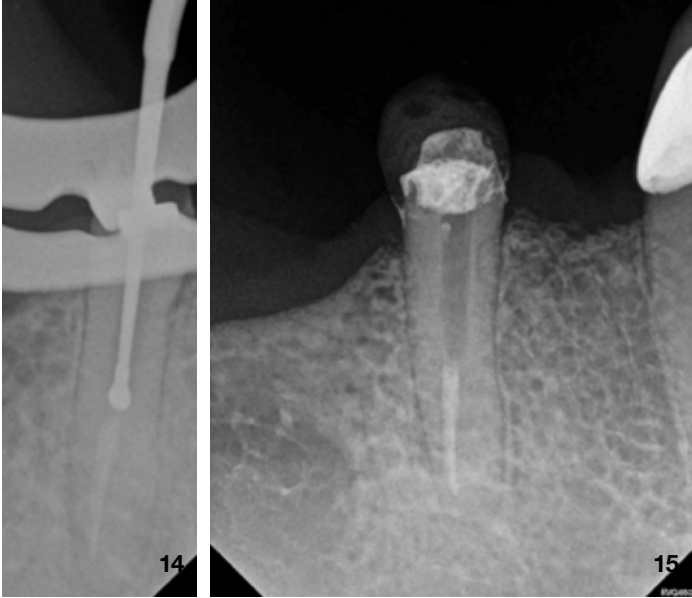
FIGURA 14. Desobturación a través del poste y cemento sin perforaciones laterales, logrando contactar con la gutapercha.

FIGURA 15. Radiografía periapical en donde se observa que se eliminó el poste por completo.

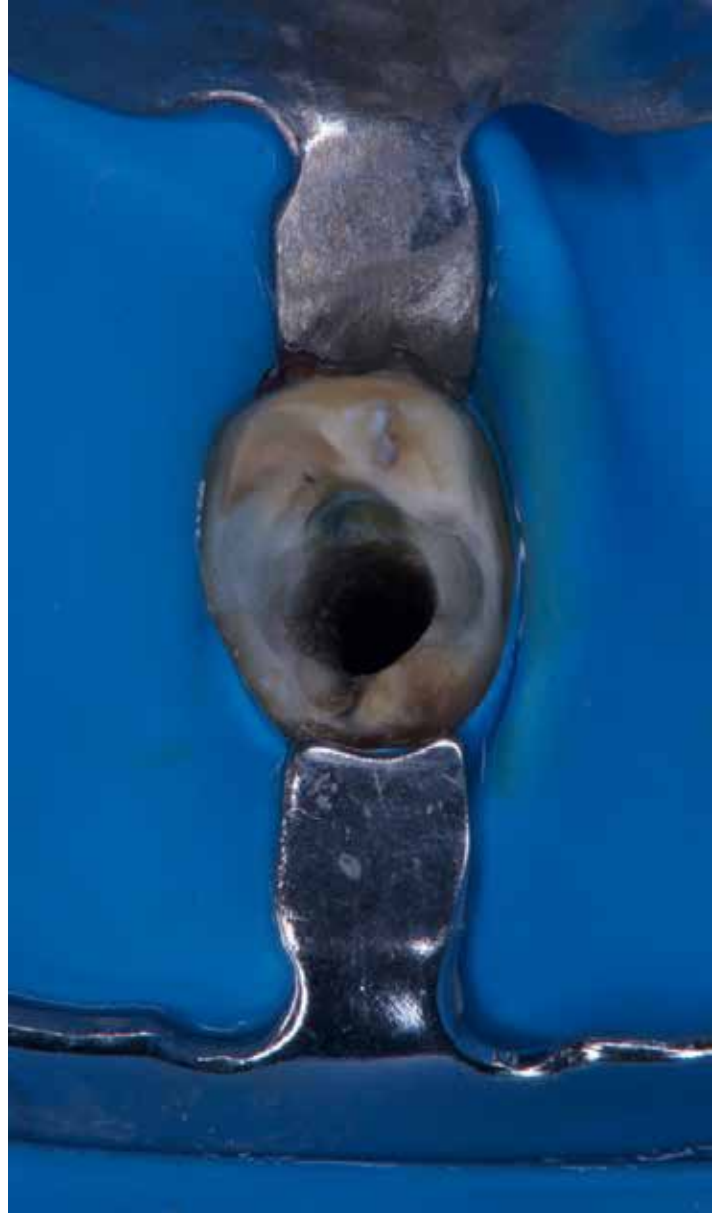
FIGURA 16. Vista clínica de la eliminación del Poste sin deterioro de las paredes de la raíz.

se coloca sobre el poste remanente, por medio de la vibración lo va desvaneciendo. Si el operador identifica el poste y aplica esta fresa en la posición correcta asegurará la eliminación del poste evitando perforar la dentina circundante en forma errónea. Es importante durante toda la técnica de extracción del poste, ir monitoreando el procedimiento radiográficamente y utilizando el azul de metileno. Se sigue activando la fresa del ultrasonido en contacto con el poste, hasta que observamos, tanto clínica como radiográficamente que hemos llegado a la gutapercha. (Figuras 14 y 15) En este momento utilizamos la fresa estandarizada del sistema de postes que se va a emplear, terminando de alisar el conducto y con la punta para esto se termina de retirar la resina de cementación y se limpia el conducto sin tocar la gutapercha. Una vez que el conducto está limpio y seco, está listo para realizar el retratamiento de conductos. (Figura 16)
